N. 154 - 17 NOVEMBRE 2010

ASSOCIAZIONE ASTROFILI SEGUSINI

PROBLEMI STRUTTURALI ALL'EXTERNAL TANK (ET) DELLO SHUTTLE

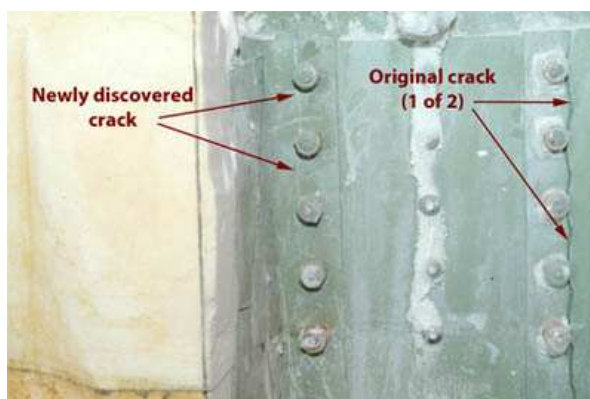
Tale fessura nella foam, precedentemente non rilevata e potenzialmente rischiosa in caso di distacco in velocità durante il volo (la causa del difetto fatale al bordo d'attacco dell'ala dello Shuttle, che ha poi distrutto il Columbia al rientro), ha richiesto la rimozione della porzione di schiuma non coesa, svelando purtroppo anche un preesistente problema strutturale dei rinforzi del serbatoio, in gergo noto come "cricca" (crack in inglese), potenzialmente molto più grave.

Al momento ancora non si spiega la causa di tali cricche nei rinforzi (stringers), normalmente osservabili solo con l'uso prolungato di strutture aerospaziali portanti (l'ET in questione invece era appena stato consegnato nuovo al KSC via mare dall'impianto della Boeing a Michoud, vicino a New Orleans in Louisiana, ormai dismesso).

Il giorno 22 c.m. è prevista una conferenza stampa della NASA in cui dovrebbe essere dichiarata una nuova data di lancio per STS-133 (si vocifera un rinvio addirittura all'anno prossimo, con la rimozione dello Shuttle dalla rampa e la sostituzione del serbatoio per delle riparazioni radicali nel VAB, l'enorme Vertical Assembly Building). (p.p.)
